### 1 携帯発電機及びポータブル電源での事故について

#### (1) 携帯発電機の事故

## (2)ポータブル電源の事故

## 2 停電復旧後の通電火災について

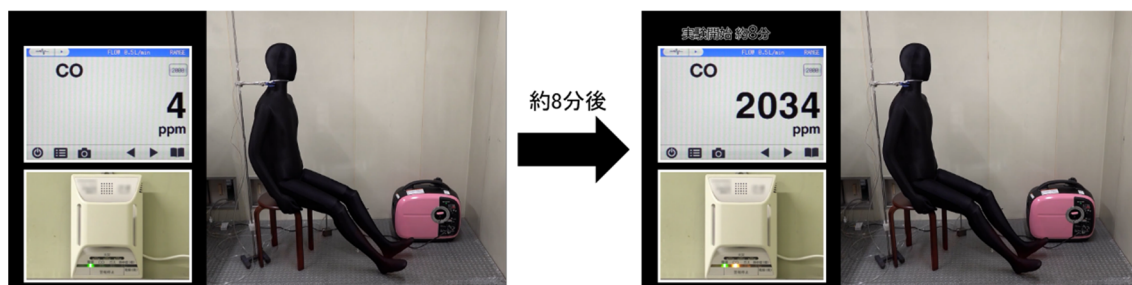
図2 室内で携帯発電機を使用した際の一酸化炭素(CO)濃度の変化

- ・ 屋内では絶対に使用しないでください。発電機運転中の排ガスには一酸化炭素(CO)が含まれており、屋内で使用すると一酸化炭素(CO)中毒になるおそれがあります。
- ・ 屋外であっても、自動車内やテント内で使用すると屋内と同等の危険性があります。排ガスが逆流しないように入出口、窓などの開口部から離れたところ、かつ、風通しの良いところで使用してください。
